Модель	Код модели	Год модели	Дата выпуска
CR-V	RE5	13	08-06-13
			Автор Хонда Мотор РУС Отдел Тех.обслуживания

Ошибки информационного дисплея i-MID

Обновление программного обеспечения

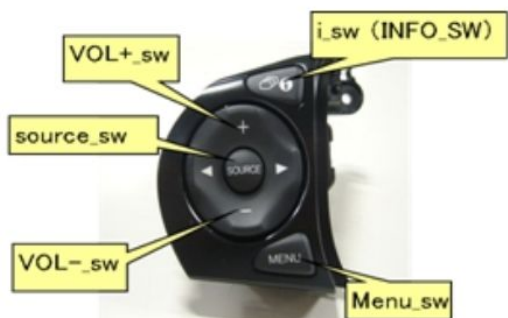
4. Нажмите кнопку MENU, чтобы перейти к меню.
5. Еще раз нажмите и удерживайте кнопку MENU, а затем, не отпуская MENU, нажмите кнопку SOURCE 5 раз, чтобы перейти в инженерный режим диагностики

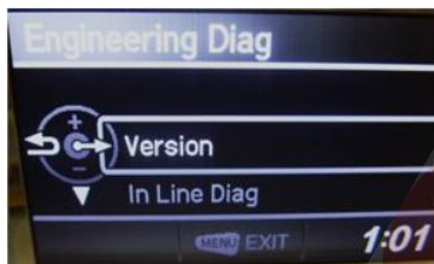
Появится следующее окно:

6. С помощью кнопки SOURCE выберите "Version" ("Версия")
7. Запишите значения "MAJOR" ("ОСНОВНОЙ") и "SYSTEM" ("СИСТЕМА"). Они потребуются позднее для проверки необходимости обновления.
8. Прокрутите вниз до "Version Up" ("Версия до") и выберите ее с помощью кнопки SOURCE.

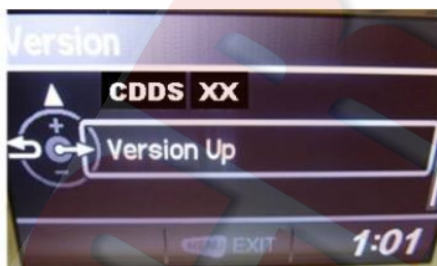
9. С помощью кнопки SOURCE выберите "SYSTEM" ("Система"). Если "SYSTEM" не отображается, вероятно, имеется проблема с флеш-картой либо файл не скопирован в корневую папку флеш-карты.

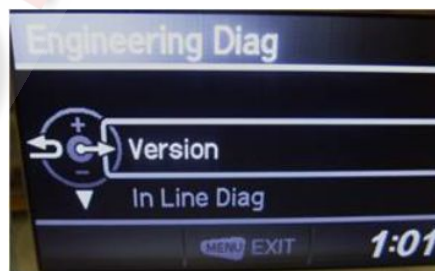
1. Выполните пункты 4 и 5 из приведенной выше процедуры обновления программного обеспечения, чтобы перейти в инженерный режим диагностики.
2. С помощью кнопки SOURCE выберите "Version" ("Версия").

3. Убедитесь, что значения "MAJOR" и "SYSTEM" увеличились по сравнению с начальными, которые вы записали. Если значения увеличились, это означает, что обновление программного обеспечения прошло успешно.
